## 学校名（多治見市立池田小学校）

| No. (通し番号：市教委入力) | 池田小 ( 1 ) | 継続 | |
| 喜多町10丁目 喜多緑地内 喜多町3丁目法喜寺方面への歩道 | | | |

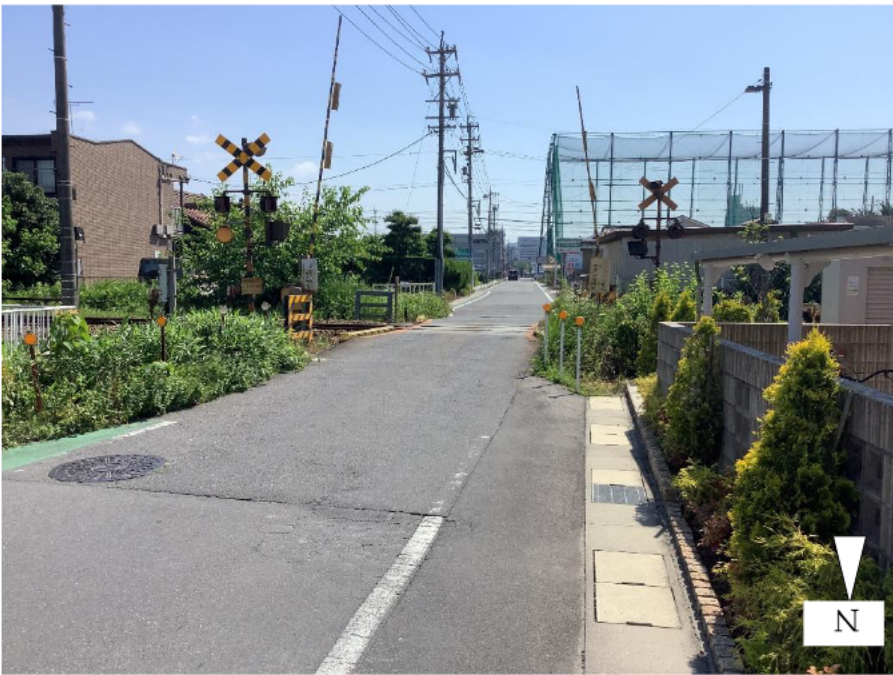
| (1) 通学路の危険・要注意箇所 <例>〇〇町〇丁目のコンビニ前の歩道<br>太平町第2北村踏切 | | |

| (2) 通学路の状況・危険の内容 <例>交通量が多いにもかかわらず、歩道と車道の区別がない<br>①踏切の幅が狭く、車がすり違えない状態であるが、交通量は多い。そのため、踏切を渡るのが困難で危険な状態。歩行スペースの確保、通学路表示等が必要。 | | |

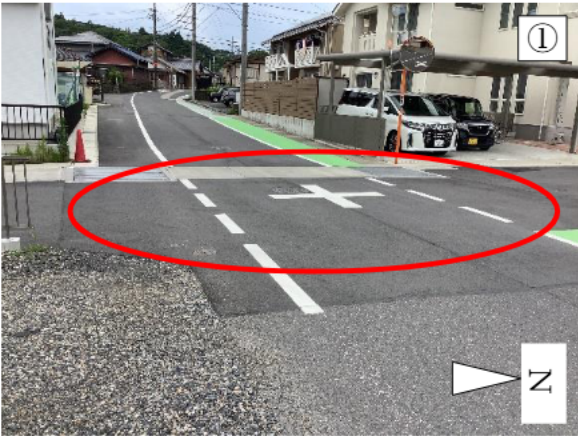
| No.（通し番号：市教委入力） | 池田小（3） | 継続 |
|---|---|---|
| ①交通量が多い道路を横断し、北側の歩道に行くためには、交差点に横断歩道、通学路表示等が必要。 | | |

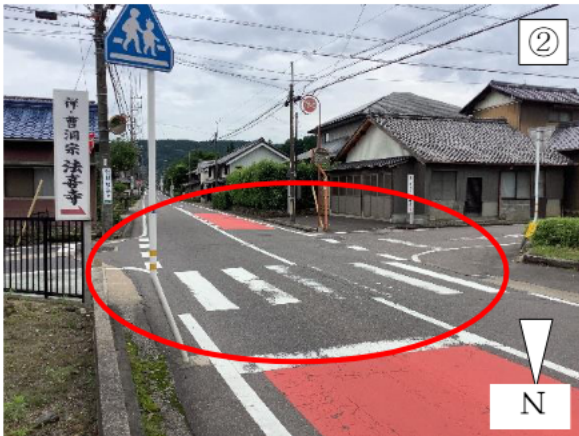
| No.（通し番号：市教委入力） | 池田小（3） | 継続 |
|---|---|---|
| ②交差点に横断歩道はあるが、交通量が多く横断するのが困難で危険な状態。信号や歩道橋、横断歩道表示、通学路表示等が必要。 | | |

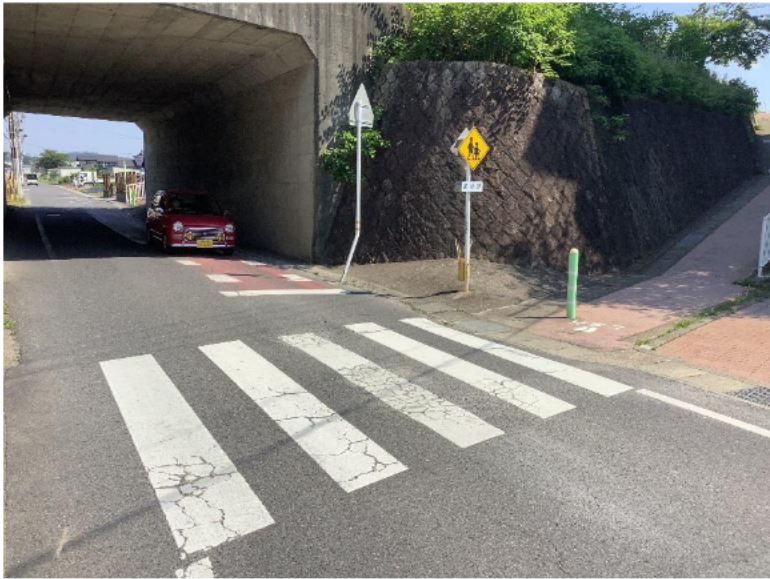
| No.（通し番号：市教委入力） | 池田小（４） | 継続 |
|---|---|---|
| （１）通学路の危険・要注意箇所　＜例＞〇〇町〇丁目のコンビニ前の歩道<br>サンライズ大国屋館前のガードの横断歩道、R19号の側道（歩道）、 | | |

| No.（通し番号：市教委入力） | 池田小（４） | 継続 |
|---|---|---|
| （２）通学路の状況・危険の内容　＜例＞交通量が多いにもかかわらず、歩道と車道の区別がない<br>・交通量が多く、横断歩道があるにもかかわらず、車は徐行、停止することなく南進するので危険。R7.5 自転車と車事故あり→R7.6 舗装工事実施予定<br>・R19号の側道（歩道）はサンライズ大国屋館前のガードの横断歩道に向かって急な下り坂になっている。勢いあまって横断歩道まで飛び出してしまうことがあり危険。 | | |

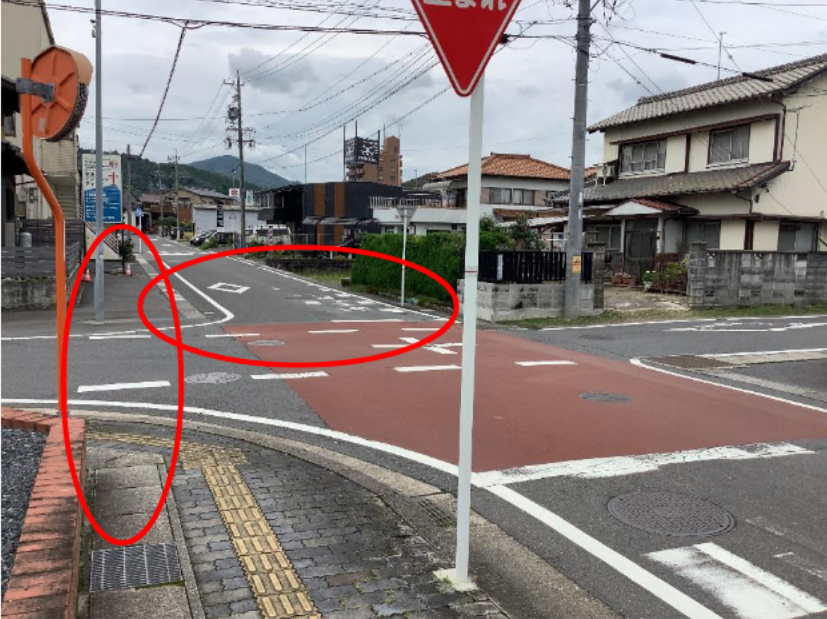
| <p>（1）通学路の危険・要注意箇所　＜例＞〇〇町〇丁目のコンビニ前の歩道<br/>池田町1丁目の太平公園、第1北村踏切西側の交差点</p> | | |

| <p>（2）通学路の状況・危険の内容　＜例＞交通量が多いにもかかわらず、歩道と車道の区別がない<br/>南北、東西ともに、交通量が非常に多い。交差点に横断歩道がなく、南北の横断が困難で非常に危険。交差点の南東からの児童にとっては、東西の横断歩道がなくさらに危険。横断歩道、通学路表示等が必要。</p> | | |
