## 学校名（多治見市立池田小学校）

| No. (通し番号：市教委入力) | 池田小 ( 1 ) | 継続 | |
| 喜多町10丁目 喜多緑地内 喜多町3丁目法喜寺方面への歩道 | | | |

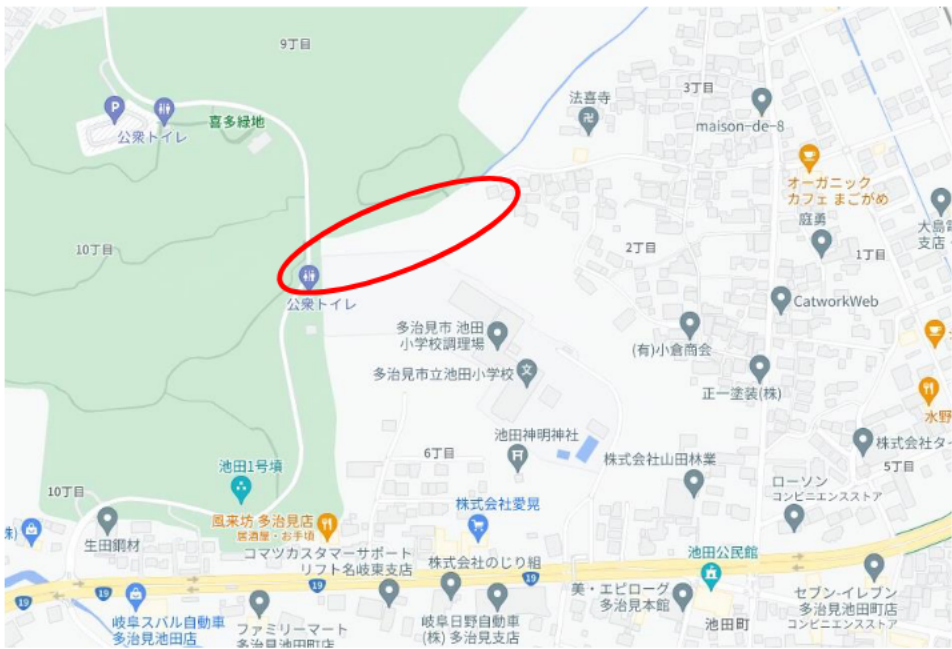
| No. (通し番号：市教委入力) | 池田小 ( 1 ) | 継続 | |
|---|---|---|---|
| 喜多緑地への坂道(歩道)周辺 | | | |
| <p>①東屋の近くに池があり、雨の後はぬかるんで危険。</p> <p>②人目につかない貯水池、水路があり危険。</p> <p>③イノシシの捕獲檻もあり危険。</p> <p>④ヘビやイノシシ、ハチなどが出ることもあり危険。</p> <p>⑤歩道は冬場凍結することもあり、より滑りやすくなり危険。</p> | | | |

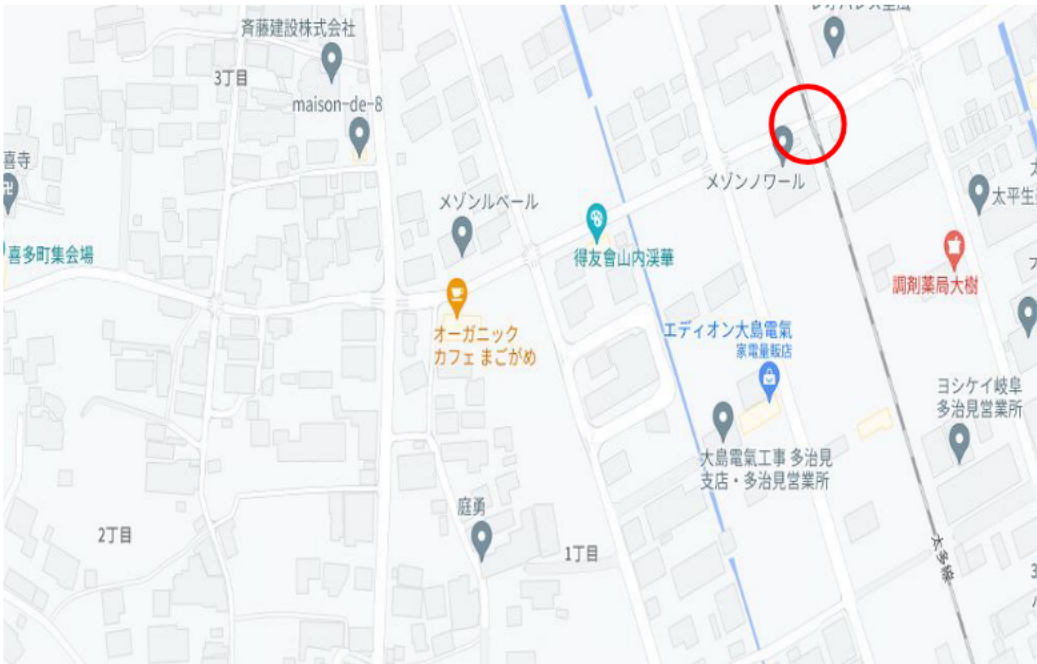
| (4) 地図 | | |

| (1) 通学路の危険・要注意箇所 <例>〇〇町〇丁目のコンビニ前の歩道<br>太平町第2北村踏切 | | |
| (2) 通学路の状況・危険の内容 <例>交通量が多いにもかかわらず、歩道と車道の区別がない<br>①踏切の幅が狭く、車がすり違えない状態であるが、交通量は多い。そのため、踏切を渡るのが困難で危険な状態。歩行スペースの確保、通学路表示等が必要。 | | |

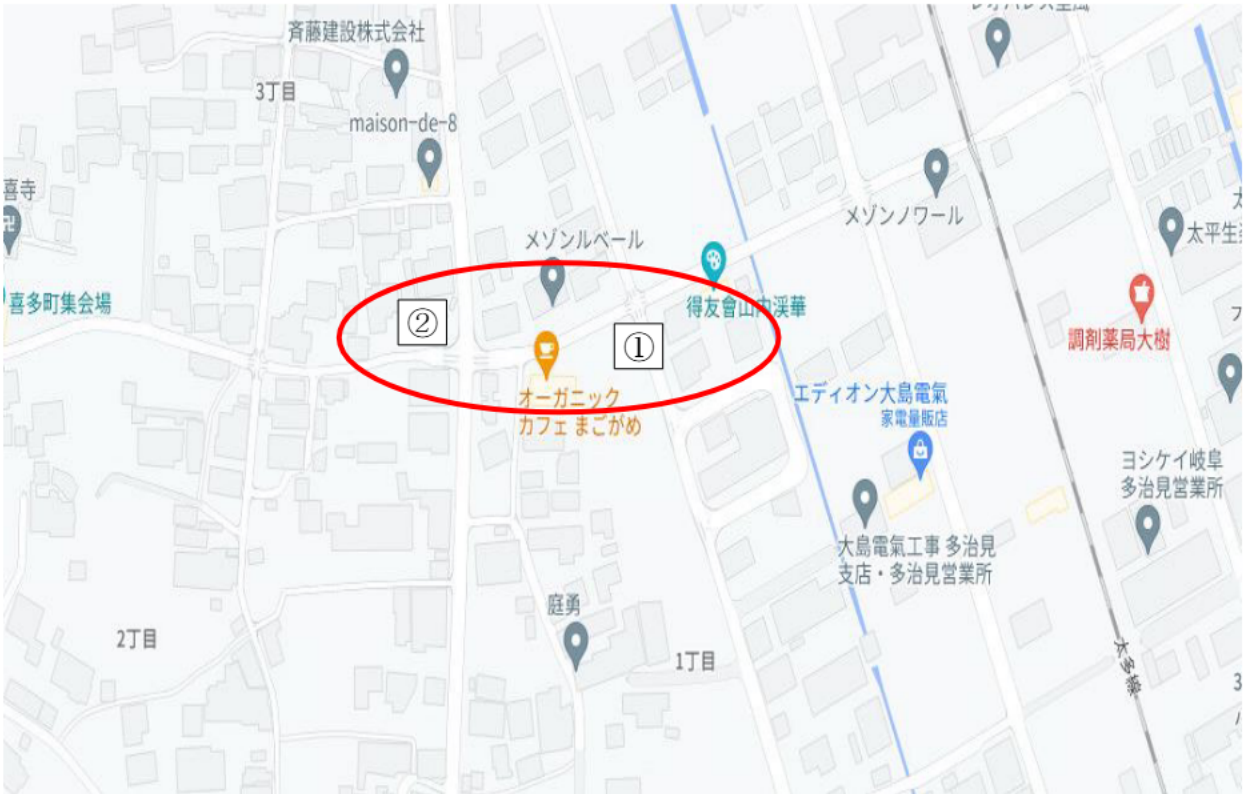
| No.（通し番号：市教委入力） | 池田小（3） | 継続 |
|---|---|---|
| （４）地図 | | |

| No.（通し番号：市教委入力） | 池田小（3） | 継続 |
|---|---|---|
| 喜多町１丁目から２丁目にかかる喫茶店まごがめ北側道路 | | |
| ①交通量が多い道路を横断し、北側の歩道に行くためには、交差点に横断歩道、通学路表示等が必要。 | | |
| ②交差点に横断歩道はあるが、交通量が多く横断するのが困難で危険な状態。信号や歩道橋、横断歩道表示、通学路表示等が必要。 | | |

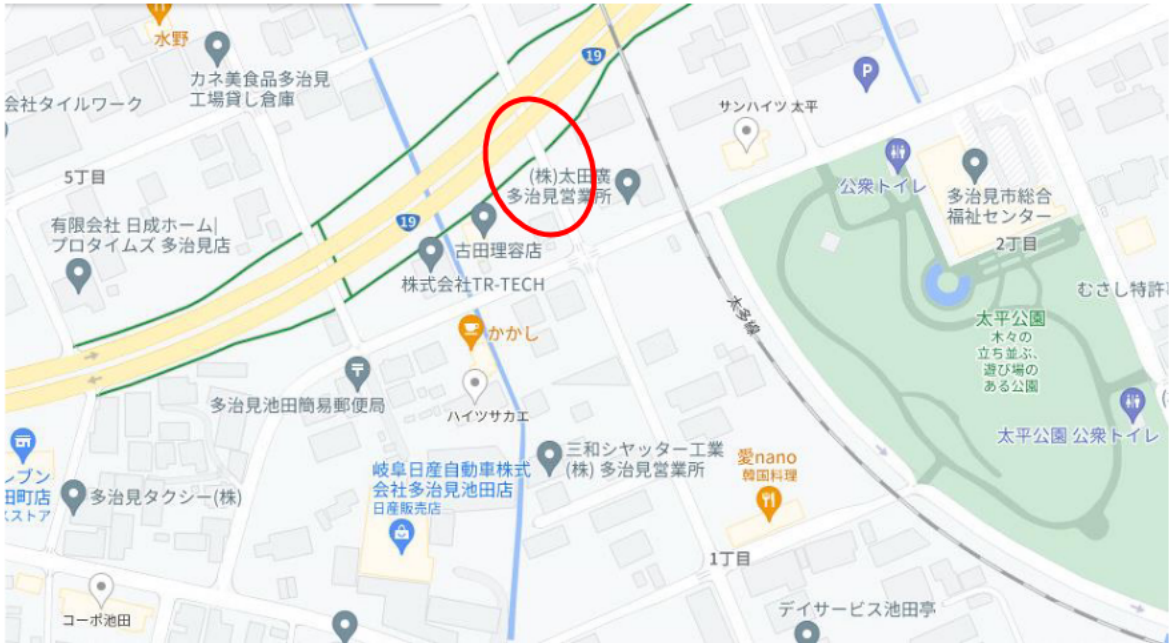
| No.（通し番号：市教委入力） | 池田小（４） | 継続 |
|---|---|---|
| （４）地図 | | |

| No.（通し番号：市教委入力） | 池田小（４） | 継続 |
|---|---|---|
| （１）通学路の危険・要注意箇所　＜例＞〇〇町〇丁目のコンビニ前の歩道<br>サンライズ大国屋館前のガードの横断歩道、R19号の側道（歩道）、 | | |
| （２）通学路の状況・危険の内容　＜例＞交通量が多いにもかかわらず、歩道と車道の区別がない<br>・交通量が多く、横断歩道があるにもかかわらず、車は徐行、停止することなく南進するので危険。R7.5 自転車と車事故あり→R7.6 舗装工事実施予定<br>・R19号の側道（歩道）はサンライズ大国屋館前のガードの横断歩道に向かって急な下り坂になっている。勢いあまって横断歩道まで飛び出してしまうことがあり危険。 | | |

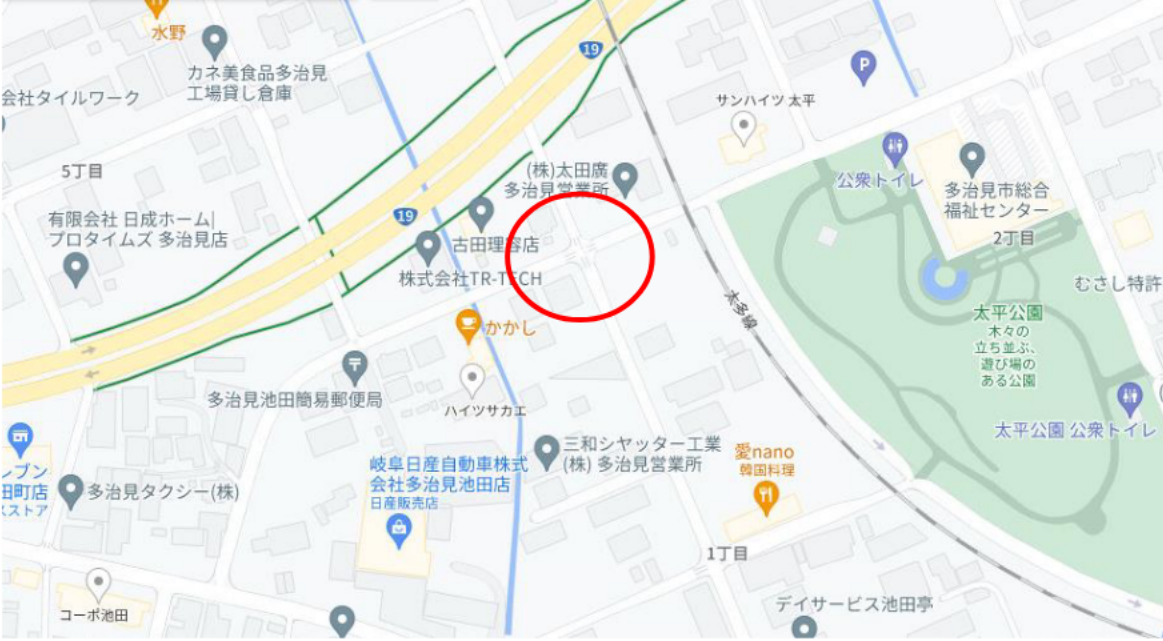
| <p>（4）地図</p> <div></div> | | |

| <p>（1）通学路の危険・要注意箇所　＜例＞〇〇町〇丁目のコンビニ前の歩道<br/>池田町1丁目の太平公園、第1北村踏切西側の交差点</p> | | |
| <p>（2）通学路の状況・危険の内容　＜例＞交通量が多いにもかかわらず、歩道と車道の区別がない<br/>南北、東西ともに、交通量が非常に多い。交差点に横断歩道がなく、南北の横断が困難で非常に危険。交差点の南東からの児童にとっては、東西の横断歩道がなくさらに危険。横断歩道、通学路表示等が必要。</p> | | |
